**D6AW67Q0**

**PARA: C4 BREAK DESDE OPR 11194**

**EFECTO  
CLIENTE**

Paso a modo economía demasiado frecuente :  
Con el motor apagado, el cambio a modo económico es demasiado rápido (La radio se corta)

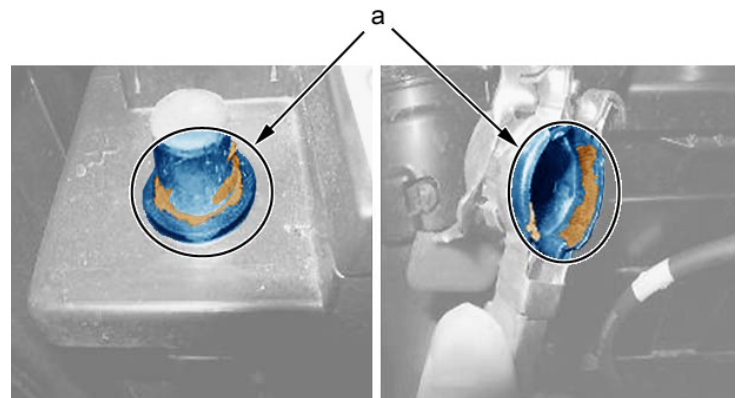
Oxidación de los bornes de batería .  
Software de caja de servicio inteligente "evolución" (Necesidad de poner en marcha el motor durante más de 10 minutos para obtener un crédito de tiempo de 30 minutos antes de pasar a modo economía).

NOTA : La oxidación de los bornes de la batería provoca un descenso del estado de carga medido por la caja de estado de carga batería (BECB)

Controlar los bornes y los terminales de la batería .

Si hay signos de corrosión ( en "a") : Limpiar los bornes y los terminales de la batería .
