# Alteraciones en el tacógrafo digital: un juego peligroso

**En los últimos tiempos se ha venido observando una forma de alteración de la señal del tacógrafo digital que no sólo afecta a las mediciones que realiza este dispositivo: el sistema de frenos o la transmisión también pueden verse afectados. El taller puede detectar este tipo de prácticas y, si lo considera oportuno, denunciarlas.**

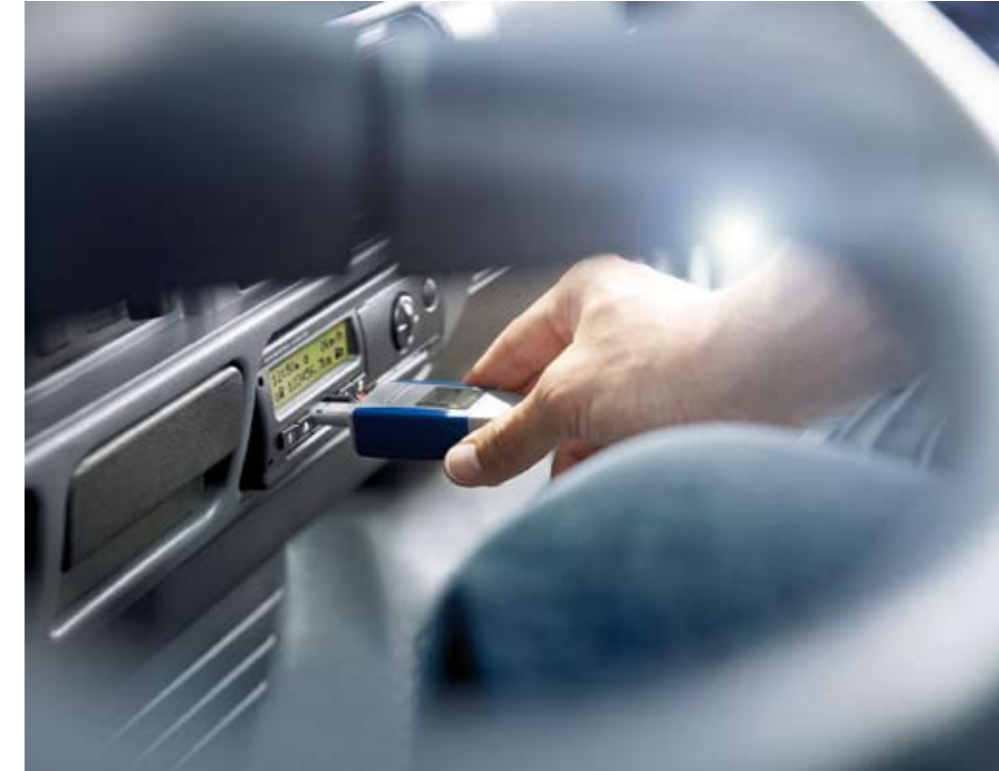
**El campo magnético del imán no sólo incide sobre la medición del tacógrafo, sino también sobre la electrónica del vehículo**

*La manipulación del tacógrafo digital es una práctica peligrosa y fácilmente detectable.*

La manipulación observada por las inspecciones llevadas a cabo por los cuerpos de seguridad del Estado consiste en la colocación de un imán situado junto a la caja de cambios del camión, que

distorsiona el campo electromagnético utilizado por el sensor de movimiento del tacógrafo para detectar la velocidad a la que circula el vehículo. Así, el sensor no detecta el movimiento del vehículo y el tacógrafo interpreta que el camión está parado, por lo que no registra velocidades, kilómetros o tiempos de conducción.

en la detección de este tipo de trucos, ya que el campo magnético del imán no sólo incide sobre la medición del tacógrafo, sino que también lo hace en otros componentes electrónicos del vehículo como los sistemas de frenado y control de tracción (EBS, ASR...) o en las cajas de cambios automáticas. Si no existe una señal de velocidad y sí una de frenado, se obtienen dos fuentes de señal incompatibles que pueden provocar una avería en estos dos apartados tan importantes para la seguridad vial.
